# 检验检测报告

编号：FTS26020902101-01C1

委托单位：深圳特思嘉工业电子有限公司  
地址：中国广东省深圳龙华新区清祥路宝能科技园九栋 B 座第七层

样品名称：连接器总成(包含胶壳、端子、针座)  
样品型号：FWF200XX-2-12P  
FWF250XX-2-10P  
材料：PA66/PBT/磷铜/PA9T  
描述：立式/卧式/带锁条/无锁  
供应商：深圳特思嘉工业电子有限公司  
其他信息：/  
接收状态：无异常

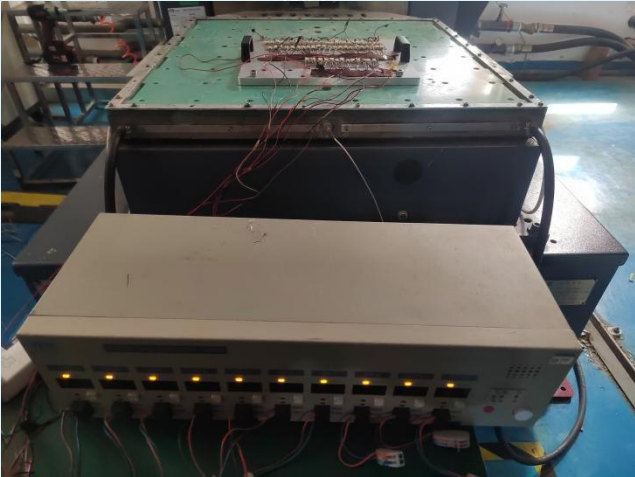
15.6. 检测照片

Y 轴测试中

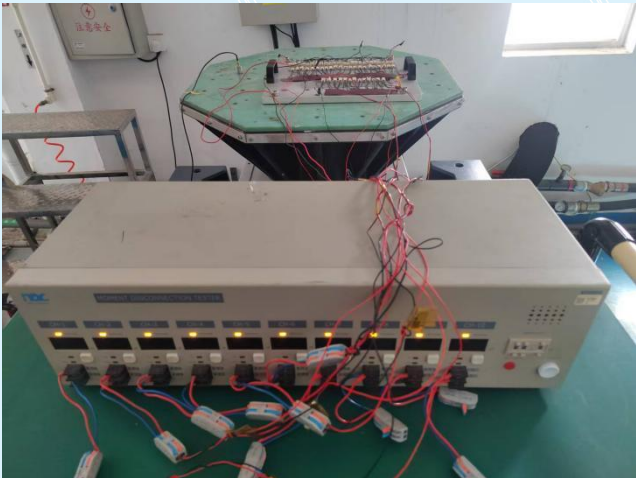
Z 轴测试中

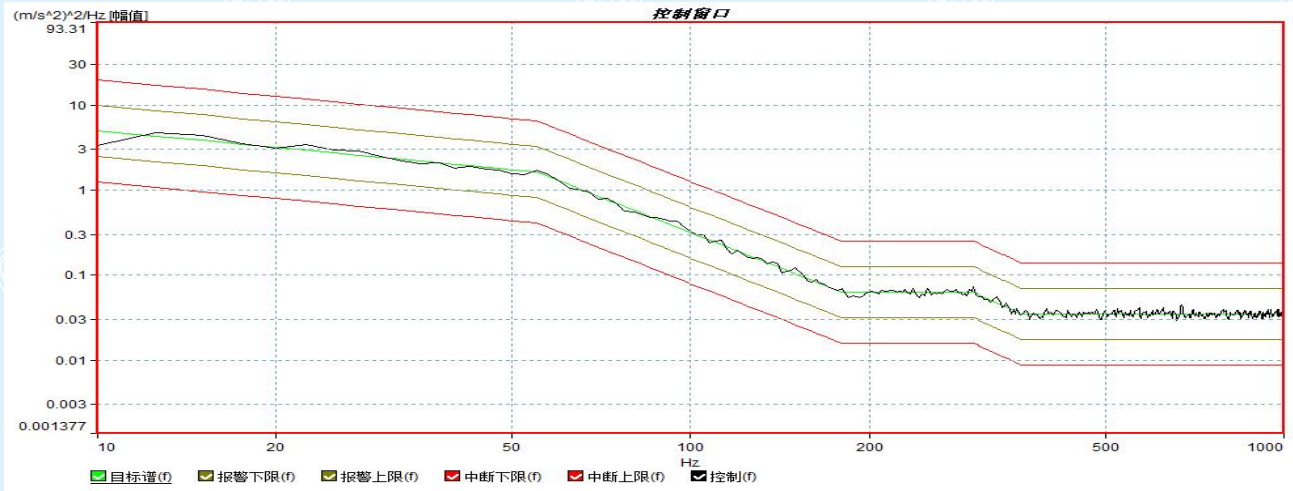
X 轴振动图谱

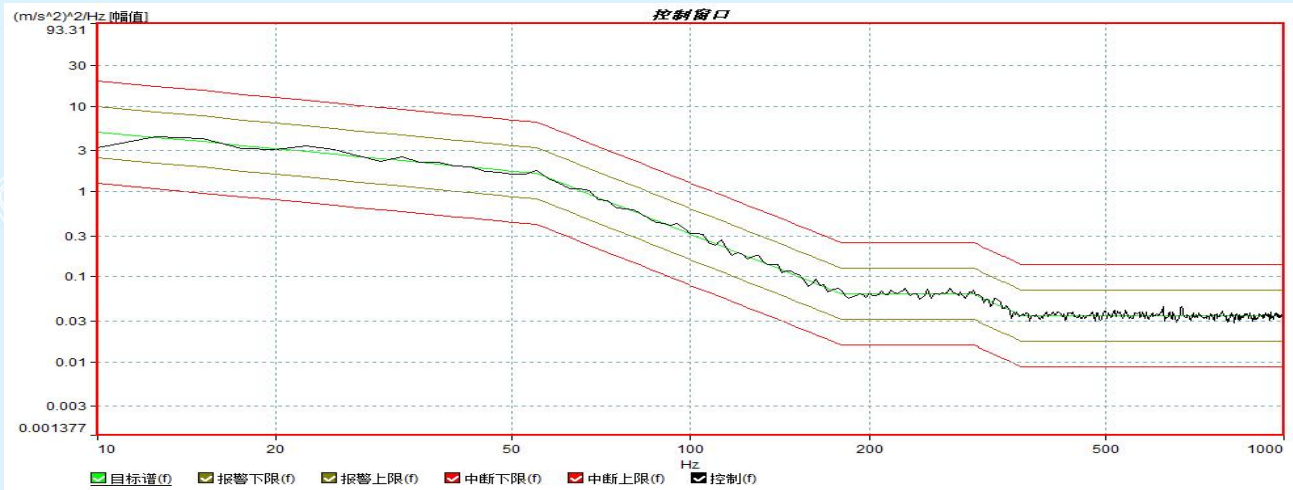
Y 轴振动图谱

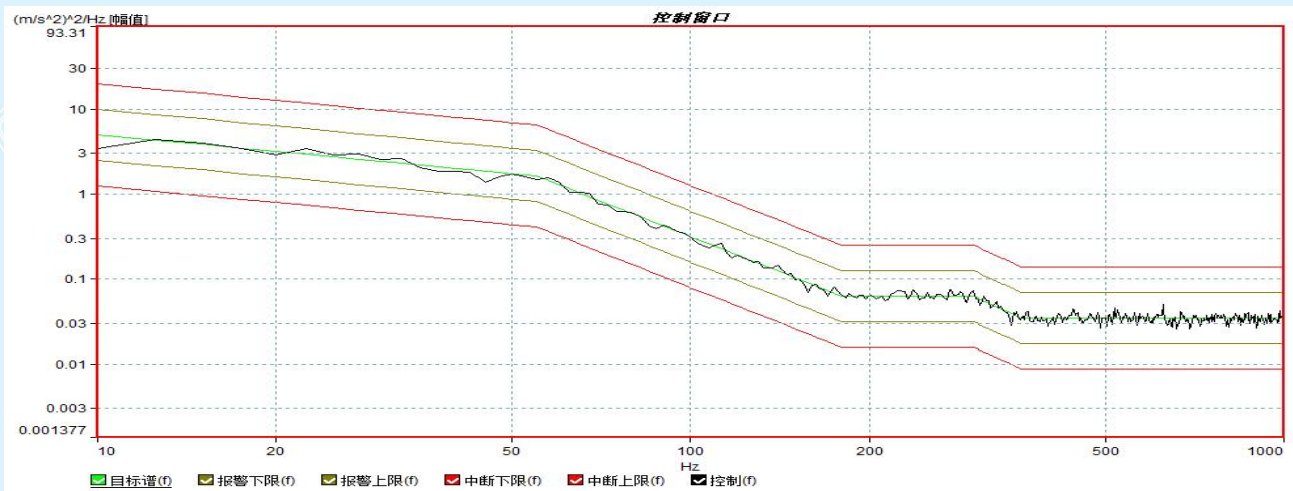
Z 轴振动图谱
